# Fachadismo expandido

Instrumentalización del patrimonio  
local del Centro Histórico de Málaga

Trabajo final para la obtención del grado de Máster en Diseño Urbano: Arte,  
Ciudad, Sociedad

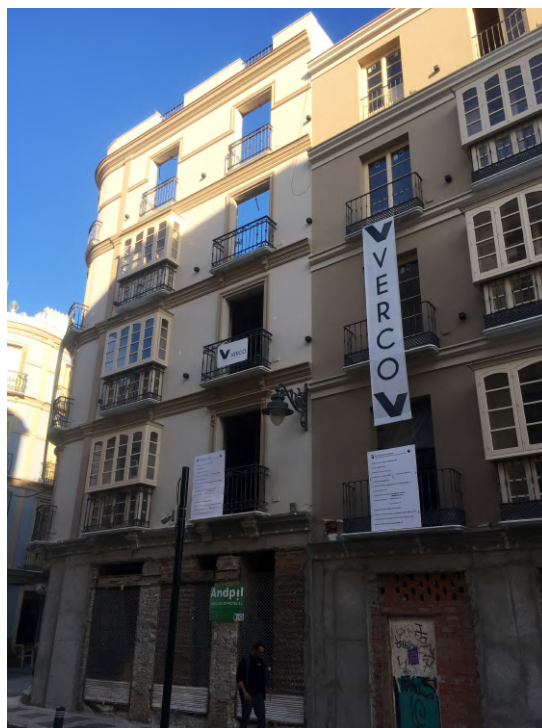
Fig. 94. Nueva composición de fachada, en la que se han introducido cierros individuales de madera acristalados, líneas de impostas, baldosas y ménsulas prefabricadas.  
Fotografía del autor.

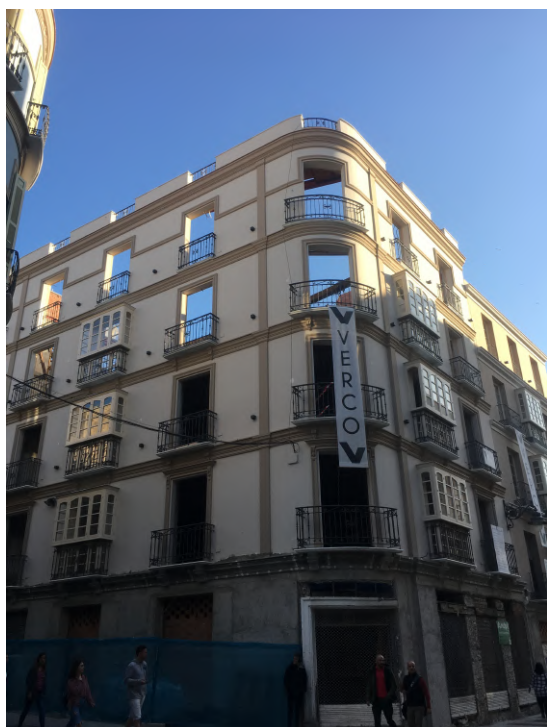
Fig. 95. Eliminación del esquema compositivo de los vanos y cierros, aplicando un nuevo patrón simétrico y regular.  
Fotografía del autor.

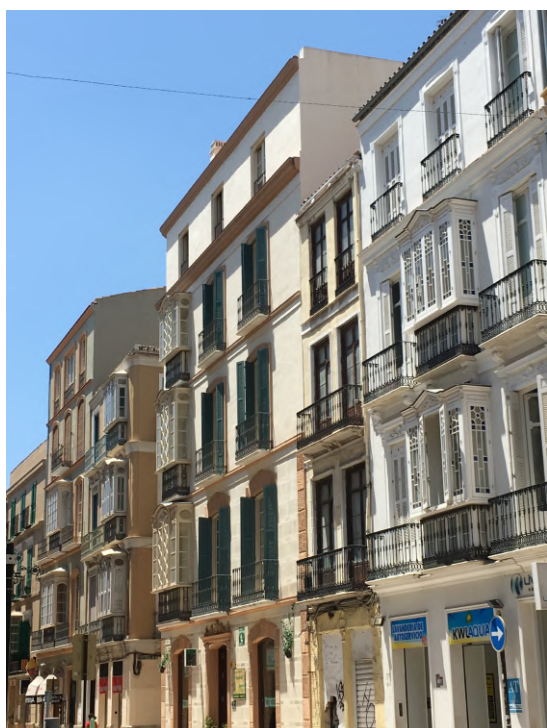
Fig. 96. Plano de fachadas de c/ Carretería, donde prima un paisaje urbano propio del Ochocientos local con numerosos cierros de madera acristalados.  
Fotografía del autor.

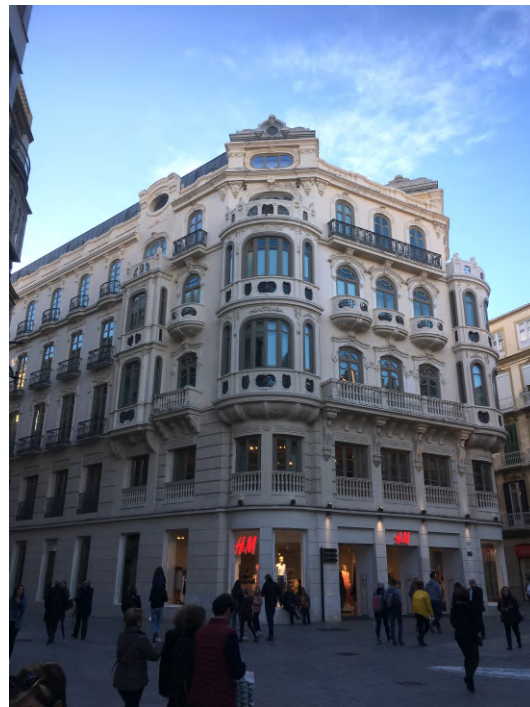
Fig. 97. Frente de fachada de los Almacenes Félix Sáenz a la plaza homónima. Podemos ver cómo se ha transformado notablemente el bajo del inmueble para su uso comercial. Fotografía del autor.

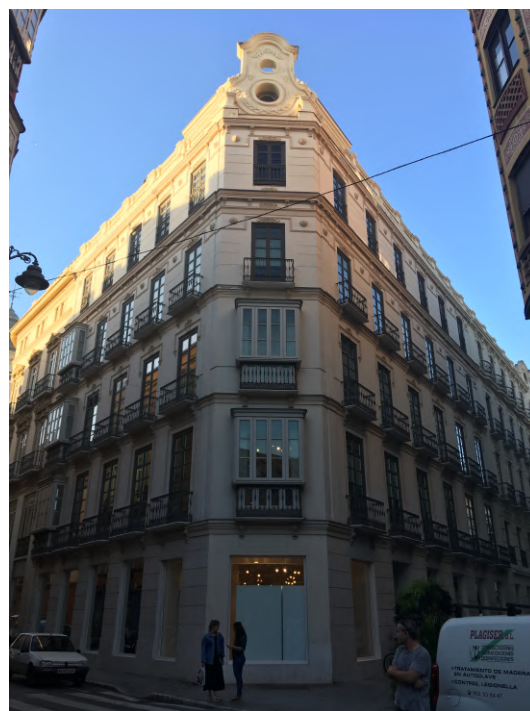
Fig. 98. Primera edificación de la manzana, situada en la intersección de c/ Sagasta y c/ Moreno Carbonero. La edificación histórica ha perdido su portal para acondicionarse como centro comercial. Fotografía del autor.

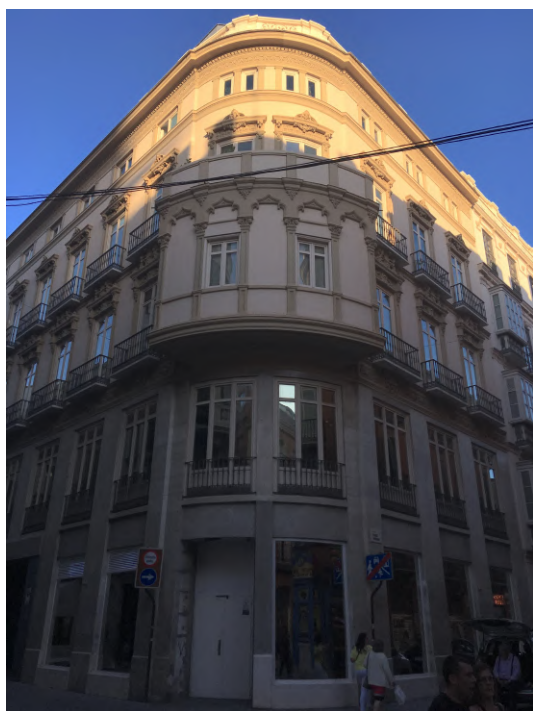
Fig. 99. Segunda edificación, construida entre c/ Sebastián Souvirón y c/ Moreno Carbonero. De nuevo, se destruyó el pórtico de acceso al inmueble para uso íntegro de la planta baja como comercial. Fotografía del autor.

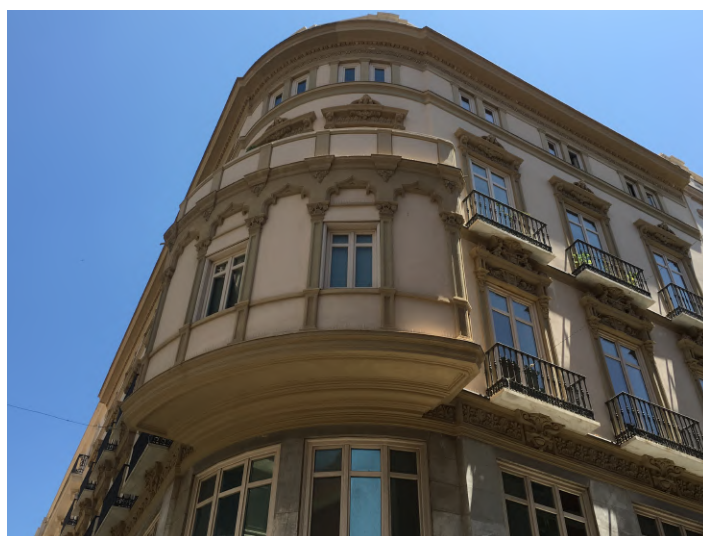
Fig. 100. Detalle del voladizo de la tribuna, elemento muy característico de la arquitectura regionalista malagueña, en la que destaca la arcada ciega de arcos conopiales. Fotografía del autor.

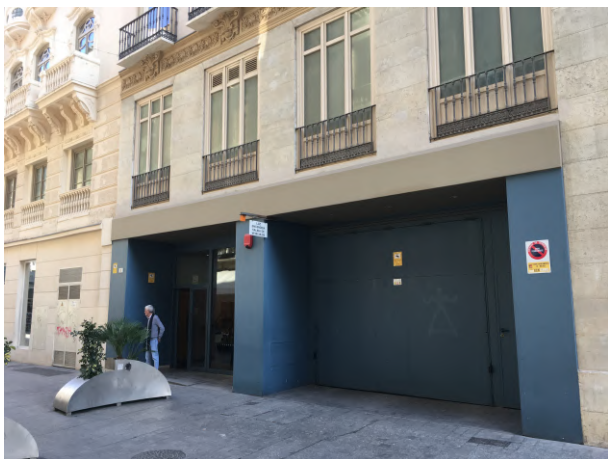
Fig. 102. Perforación del plano de fachadas de los inmuebles históricos, alterando considerablemente el bajo para posibilitar la entrada al parking subterráneo y a los apartamentos de viviendas de las últimas plantas.  
Fotografía del autor.

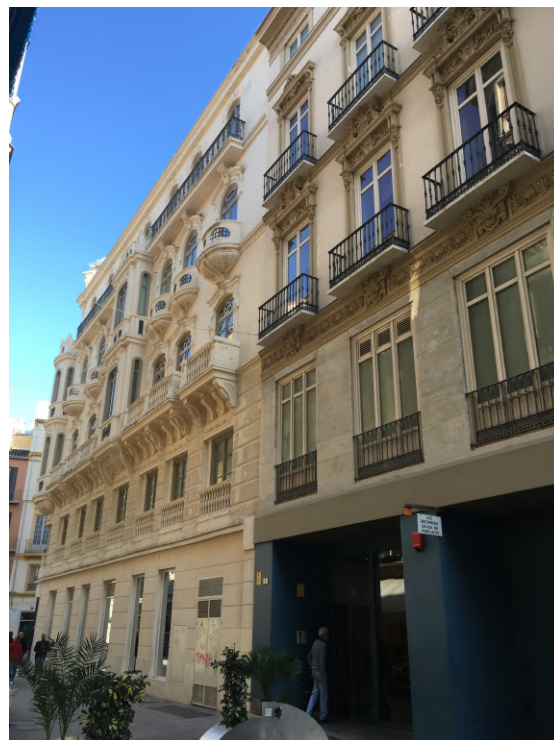
Fig. 103. Afectación del plano de fachadas históricos en c/ Sebastián Souvión debido a la nula relación entre la nueva entrada contemporánea y la composición original.

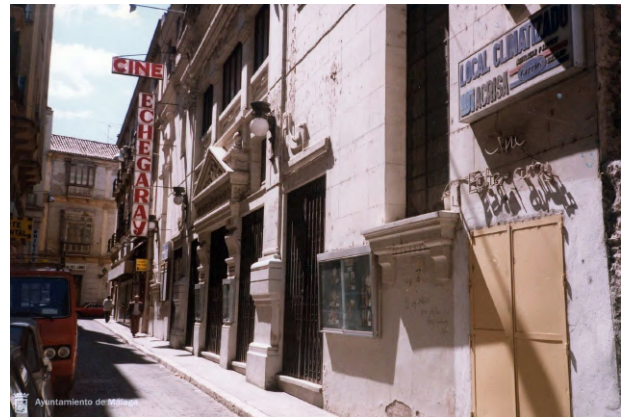
Fig. 104. Fotografía del antiguo Cine Echegaray en 1987, que poseía un anuncio luminoso que desvirtuaba la composición de la fachada.

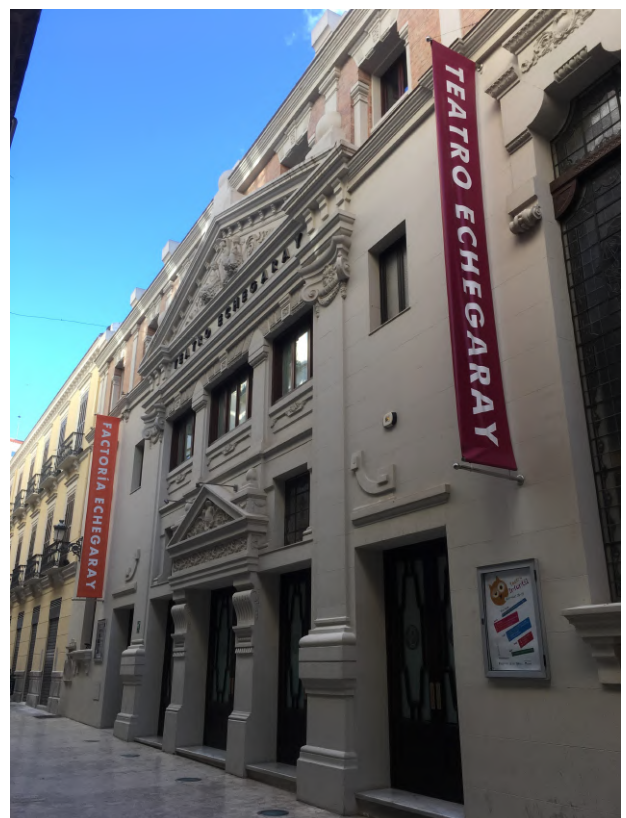
Fig. 105. Fachada del actual Teatro Echegaray, nº6 de c/ Echegaray, tras la intervención de fachadismo. En ella podemos apreciar un cuerpo central basado en la superposición de frontones.

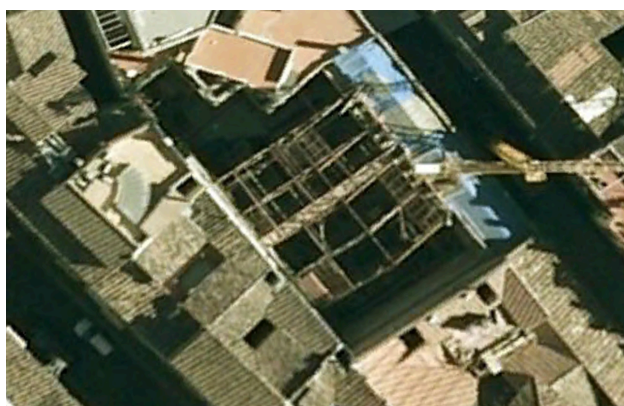
Fig. 106. Imagen de satélite del vaciado interior, a excepción de la primera crujía, durante las obras de fachadismo.

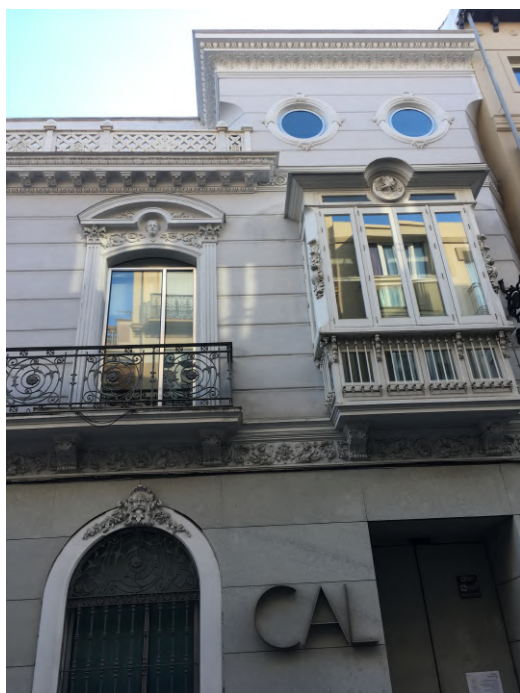
Fig. 108. Actual Sede del Centro Andaluz de las Letras, que a pesar de poseer Protección Arquitectónica I sufrió el vaciado íntegro de su interior.

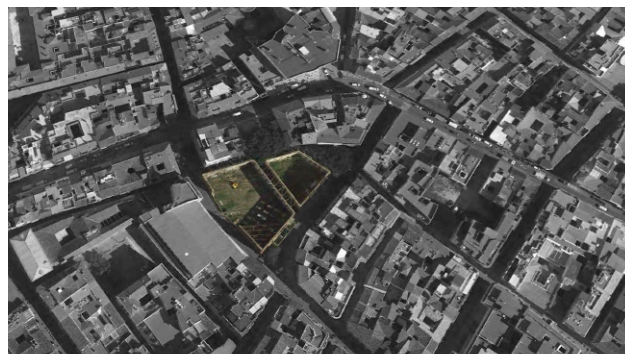
Fig. 110. Superficie de los inmuebles del Plaza del Teatro intervenidos por fachadismo y afectación en la trama urbana. Fuente: Google Earth. Gráfico del autor.

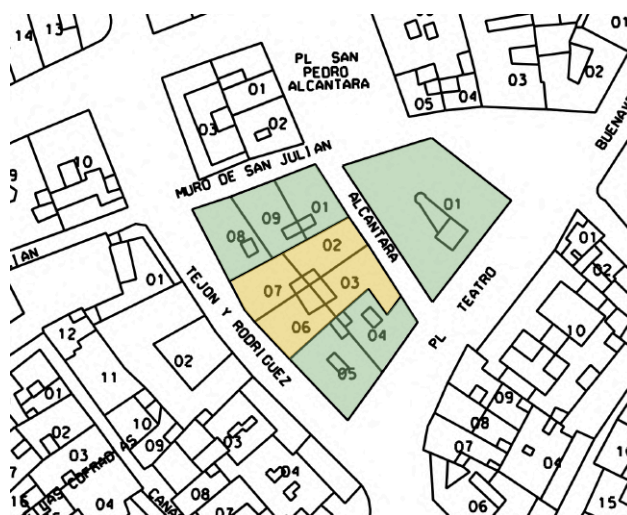
Fig. 111. Grado de protección de los inmuebles del Plaza del Teatro afectados por fachadismo. Gráfico del autor.

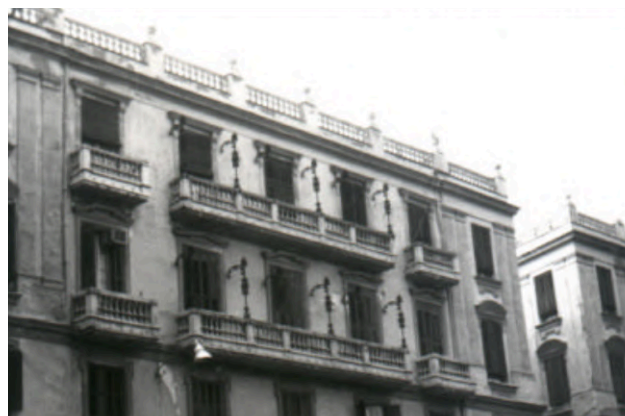
Fig. 112. Detalle de la composición de vanos de uno de las fachadas principales del Plaza del Teatro. Fuente: Fichas PEPRI Centro.

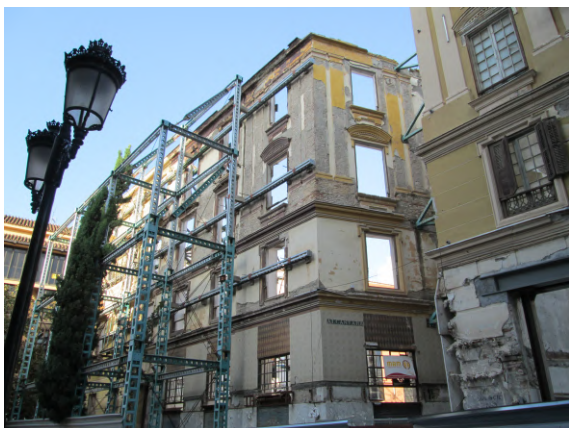
Fig. 113. Estado de la fachada durante la paralización de las obras, encorsetada por andamios durante diez años.  
Fuente: Wikipedia.

Rodríguez, conllevaría el desentendimiento por parte de los propietarios del Plaza del Teatro, dejando las fachadas apuntaladas por vigas metálicas durante casi una década. Todo ello ha generado una devaluación del paisaje urbano del área debido a la carga negativa de la visualización del exoesqueleto de andamios y del abandono de la fachada, que ha sufrido notoriamente las inclemencias atmosféricas y la falta de manutenzione.

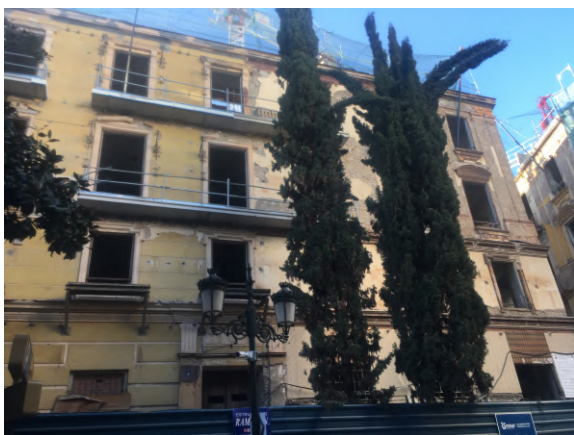
Fig. 114. Estado del inmueble en 2019, donde podemos apreciar que se han perdido elementos compositivos del plano de fachada, como las balaustradas y losas de los balcones.  
Fotografía del autor.

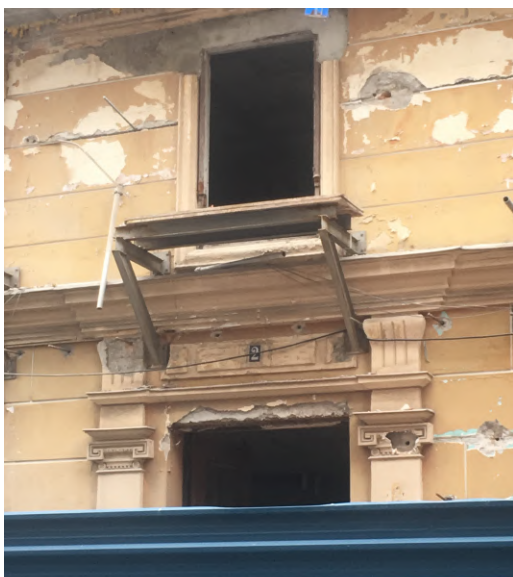
Fig. 115. Detalle del estado de conservación de los elementos decorativos originales debido al abandono del inmueble durante las obras de fachadismo.  
Fotografía del autor.

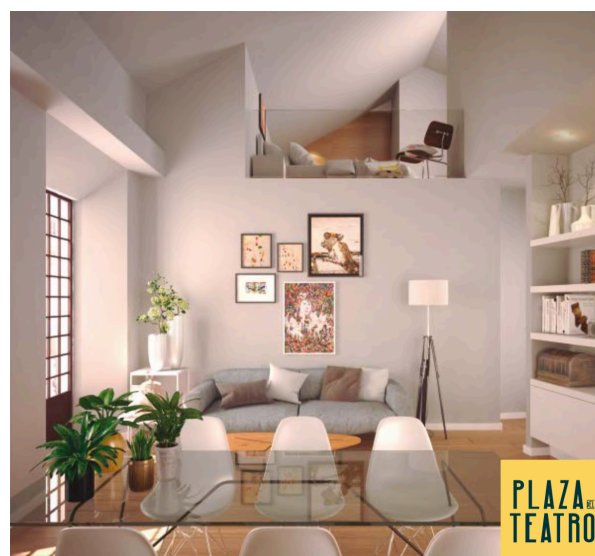
Fig. 117. Render de la promotora de la nueva distribución de las viviendas, en este caso dúplex con salón a doble altura.

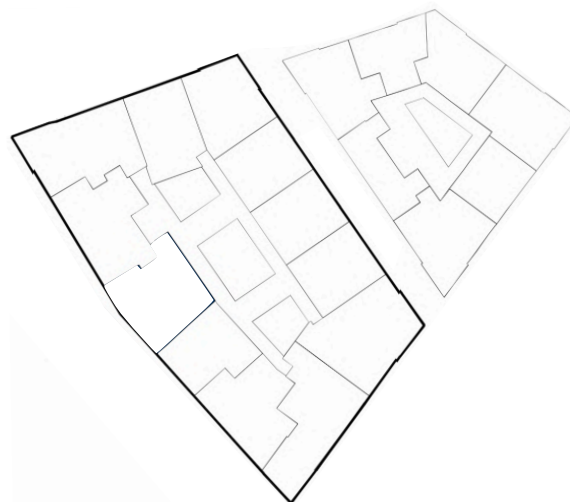
Fig. 119. Nueva estructuración de las viviendas y los patios tras la unificación de las parcelas históricas para conseguir más apartamentos en el mismo espacio.

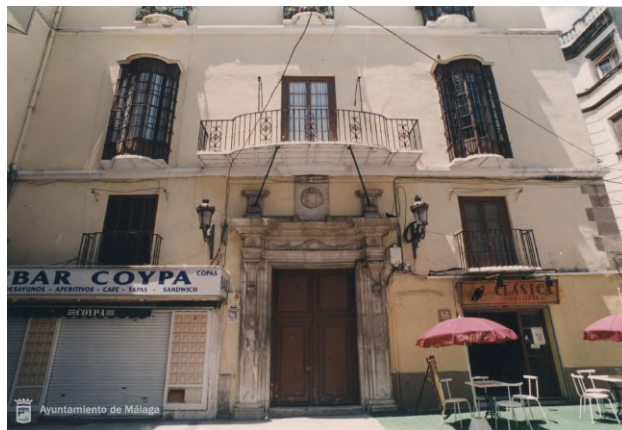
Fig. 122. Estado del Palacio de la Sonora en 1990, en el que se aprecia el aceptable estado de conservación, a excepción de los reformas realizadas en la planta baja del inmueble debido a los locales comerciales.

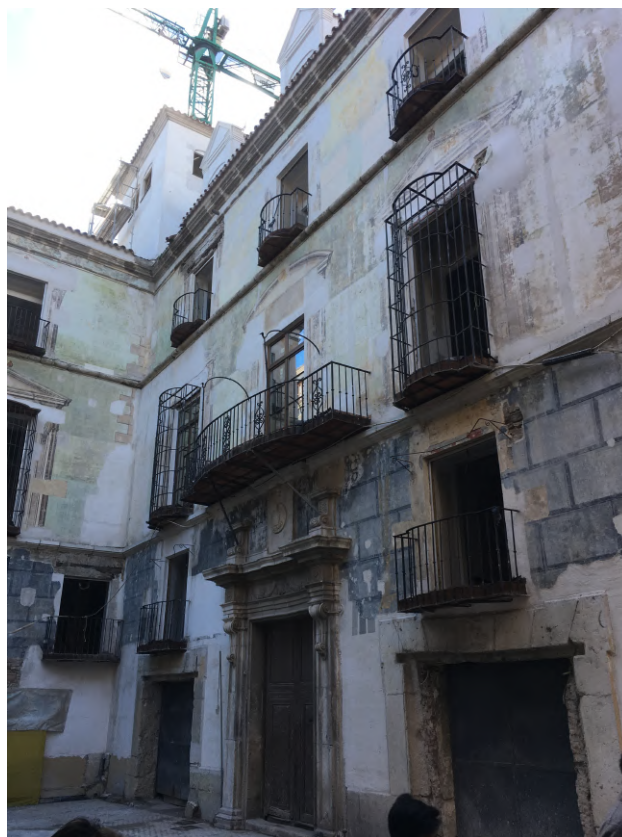
Fig. 123. Estado del inmueble en 2019 durante el proceso de las obras del nuevo hotel boutique, en las que se ha conseguido recuperar parte de las pinturas murales barrocas originales.

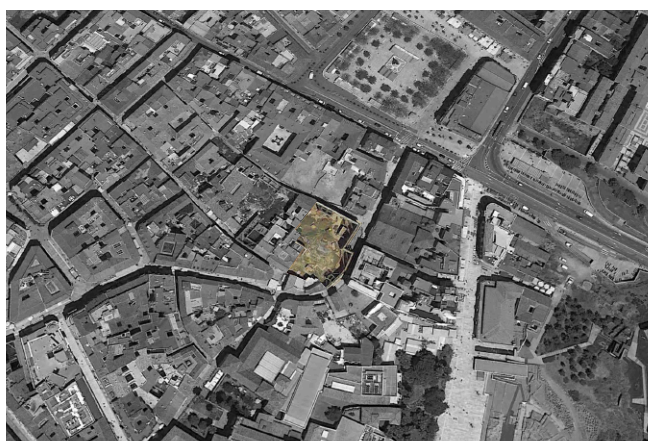
Fig. 124. Superficie de los inmuebles intervenidos por fachadismo y afectación en la trama.  
Fuente: Google Earth. Gráfico del autor.

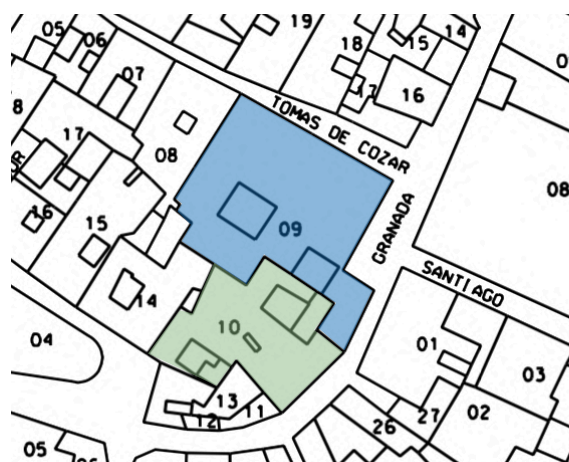
Fig. 125. Grado de protección de los inmuebles afectados por el fachadismo.  
Gráfico del autor.

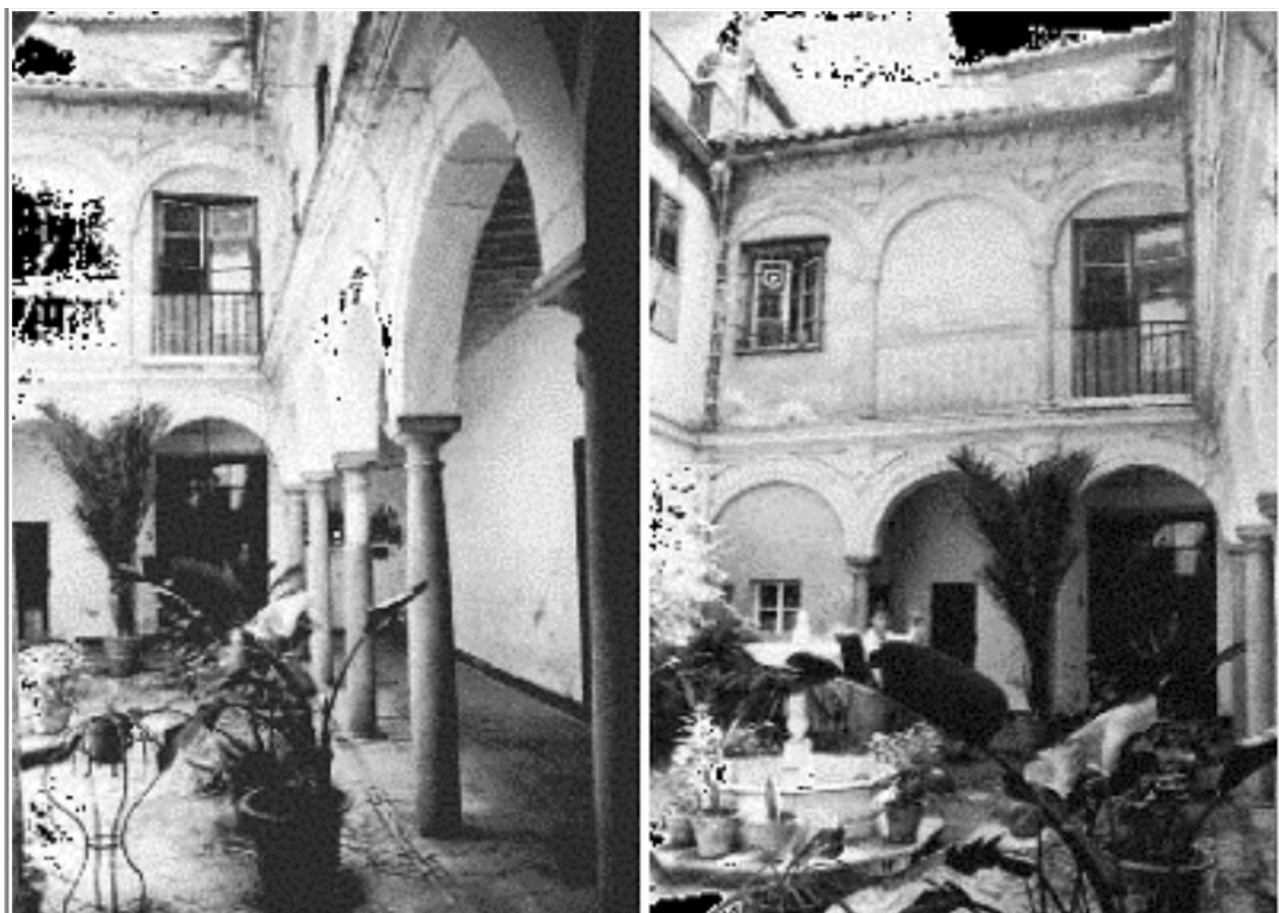
Fig. 126. Patio estructurante interior del inmueble nº 57-59 de c/ Granada, uno de los inmuebles afectados completamente vaciados a pesar de estar protegido por Protección Arquitectónica I.

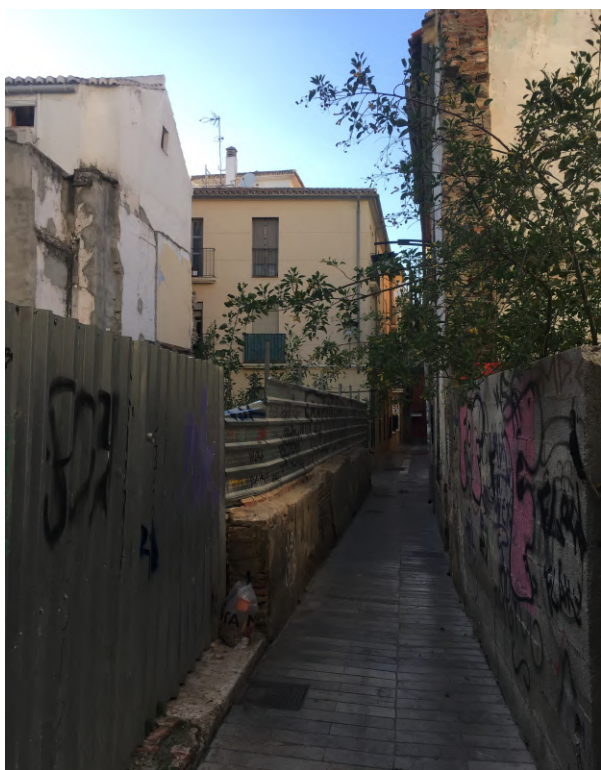
Fig. 127. Paisaje urbano de la c/ Tomás de Cózar, parte del Entorno BIC Santiago, gravemente deteriorado debido a los solares en ruinas tras la demolición de las edificaciones históricas.

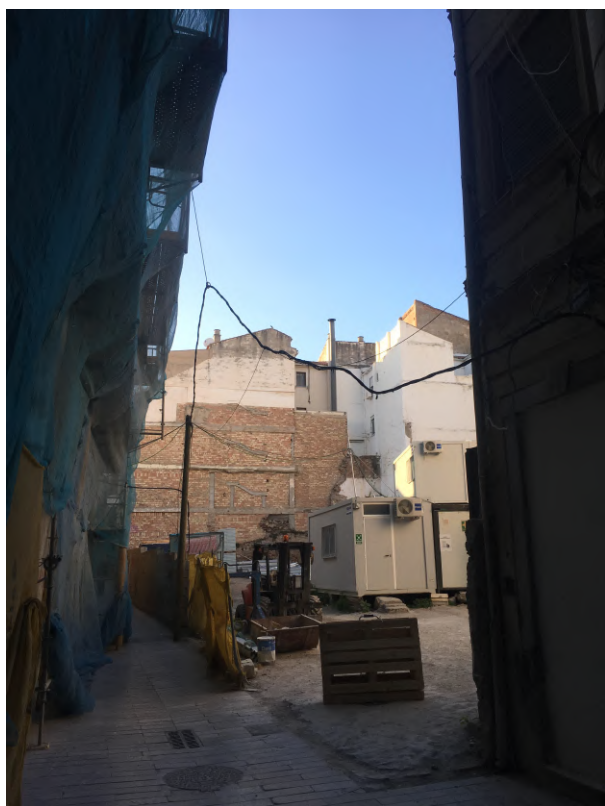
Fig. 128. Paisaje urbano del inicio de c/ Tomás de Cózar, justo frente a la iglesia de Santiago, con medianeras expuestas.

Fig. 128. Paisaje urbano del inicio de c/ Tomás de Cózar, justo frente a la iglesia de Santiago, con medianeras expuestas.	
Fuente: Fotografía del autor.....	91
Fig. 129. Los solares vacíos vallados tras las demoliciones de los inmuebles históricos afectan a la calidad del espacio.	
Fuente: Fotografía del autor.....	91
Fig. 130. Plano de la pérdida de patrimonio arquitectónico en el Entorno BIC Santiago, un área que debería haber tenido una mayor protección debido a su importancia ambiental y de conjunto.	
Fuente: Gráfico del autor.....	92
Fig. 131. Patio interior del palacete de Plaza Mitjana, en peligro de poder ser objeto de fachadismo a pesar de la riqueza artística de sus interiores.	
Fuente: Historia de Málaga.....	93
Fig. 132. Edificios históricos en las proximidades del Palacio de la Sonora y del Museo Picasso que han sido adaptados a equipamientos culturales, establecimientos turísticos o servicios hoteleros, afectando en menor o mayor medida a sus distribuciones internas.

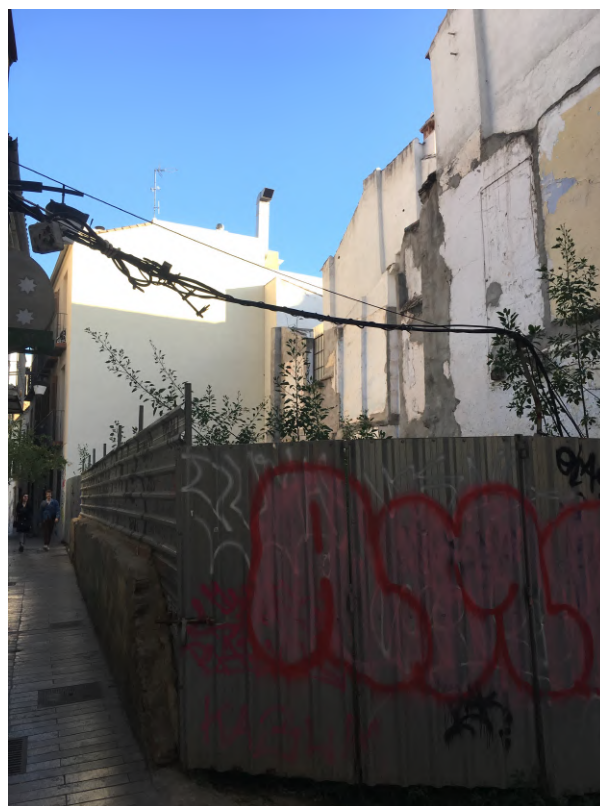
Fig. 129. Los solares vacíos vallados tras las demoliciones de los inmuebles históricos afectan a la calidad del espacio.

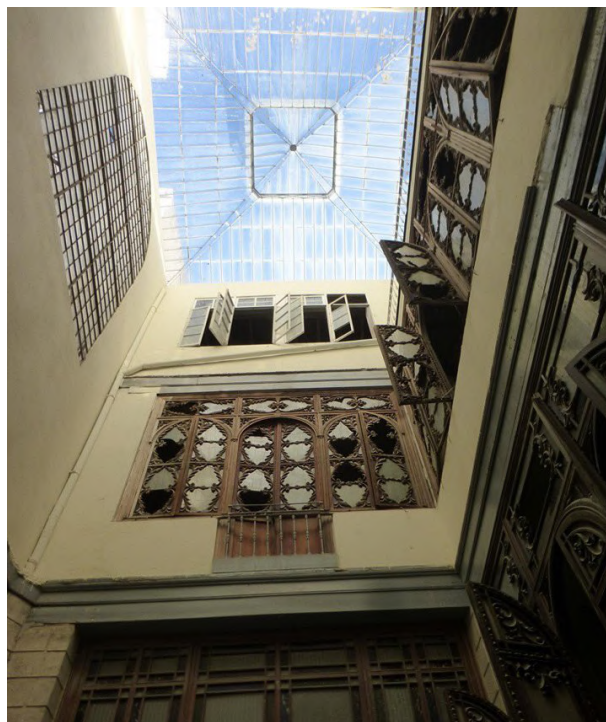
Fig. 131. Patio interior del palacete de plaza Mitjana, en peligro de poder ser objeto de fachadismo a pesar de la riqueza artística de sus interiores.

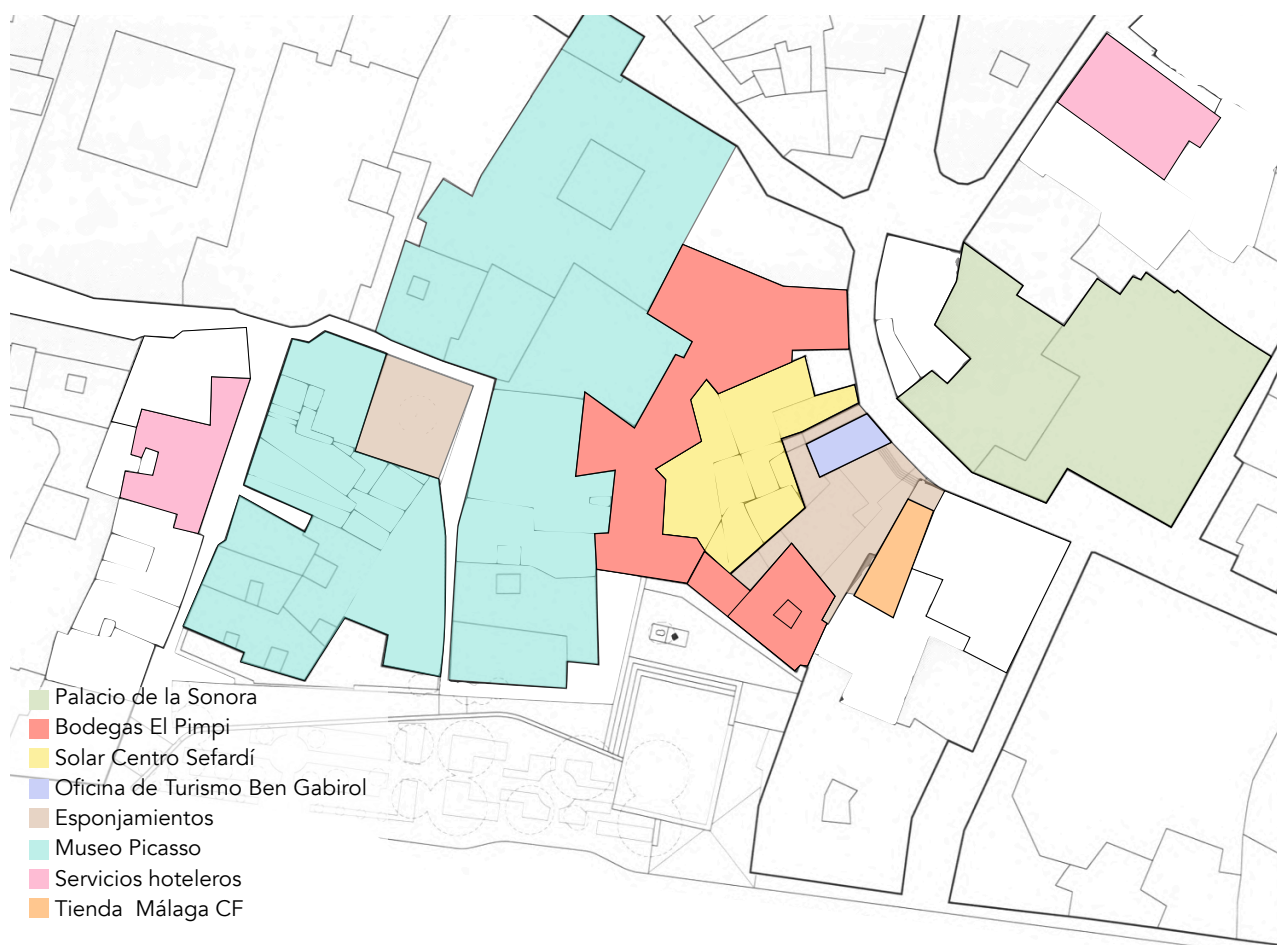
Fig. 132. Edificios históricos en las proximidades del Palacio de la Sonora y del Museo Picasso que han sido adaptados a equipamientos culturales, establecimientos turísticos o servicios hoteleros, afectando en menor o mayor medida a sus distribuciones internas.

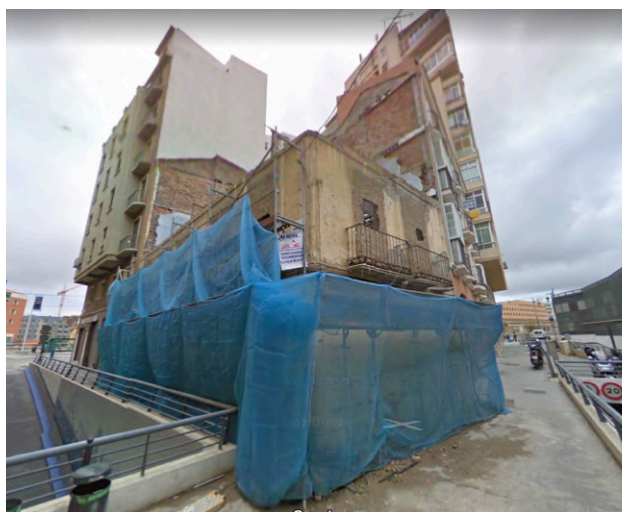
Fig. 140. Inmueble nº 22 del Pasaje Marqués de Villafiel, en 2009, cuando se mantenía el bajo y la primera planta de la fachada con idea de realizar un fachadismo.  
Fuente: Google Maps.

vacación de la fachada histórica, ya que se han identificado inmuebles convertidos en solares tras años de abandono del mantenimiento de la fachada —como el nº 22 del Pasaje Marqués de Villafiel—, conllevando finalmente la destrucción íntegra del edificio. Estas pérdidas provocadas a raíz del fachadismo perjudican notablemente al Centro en su condición de Conjunto Histórico, ya que la naturaleza patrimonial de este radica en el conjunto de inmuebles que certifican el devenir histórico y artístico del área. Así, las intervenciones de fachadismo realizadas, que han llegado a afectar al 9,19% de la fábrica edilicia histórica, atentan contra ese valor de conjunto. Si bien es cierto que existe la necesidad de adaptar la fábrica urbana de los centros históricos a la vida contemporánea, las intervenciones que se realicen siempre han de partir desde el respeto al lugar, a su contexto y a los estilos de vida que en él se desarrollan.

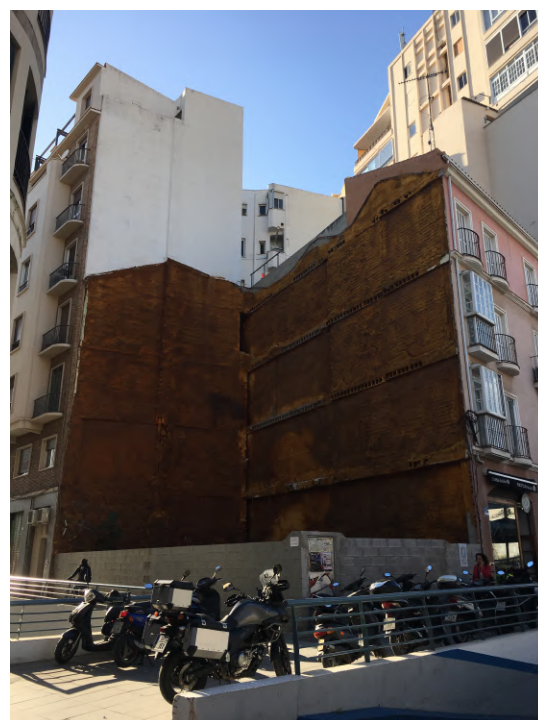
Fig. 141. El mismo inmueble en la actualidad, tras ser completamente derruido.  
Fuente: Fotografía del autor.

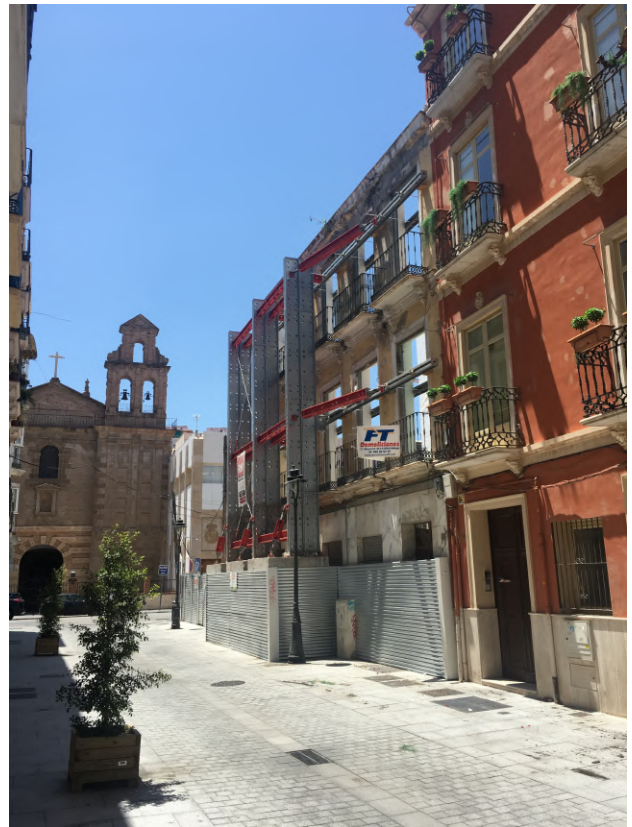
Fig. 142. Nº 45 de c/ Ancha del Carmen, del arrabal histórico del Perchel, actualmente vaciado de su interior arquitectónico. Fuente: Fotografía del autor.
